| <b>objekt:</b><br><h2 style="text-align: center;">Obnova přirozených krajinných struktur<br/>Třešňovka Hliník - Bořanovický háj</h2> | | | | číslo zakázky | 10/04/2015 |
| <b>investor:</b> Obec Bořanovice, Ke Kampeličce 67, 250 65, Líbeznice | | | | stupeň dokumentace | DPS |
| <b>obsah:</b><br>Technická zpráva, Tabulky, Fotodokumentace | | | | datum | červen/2015 |

Obnova přirozených krajinných struktur  
Třešňovka Hliník– Bořanovický háj

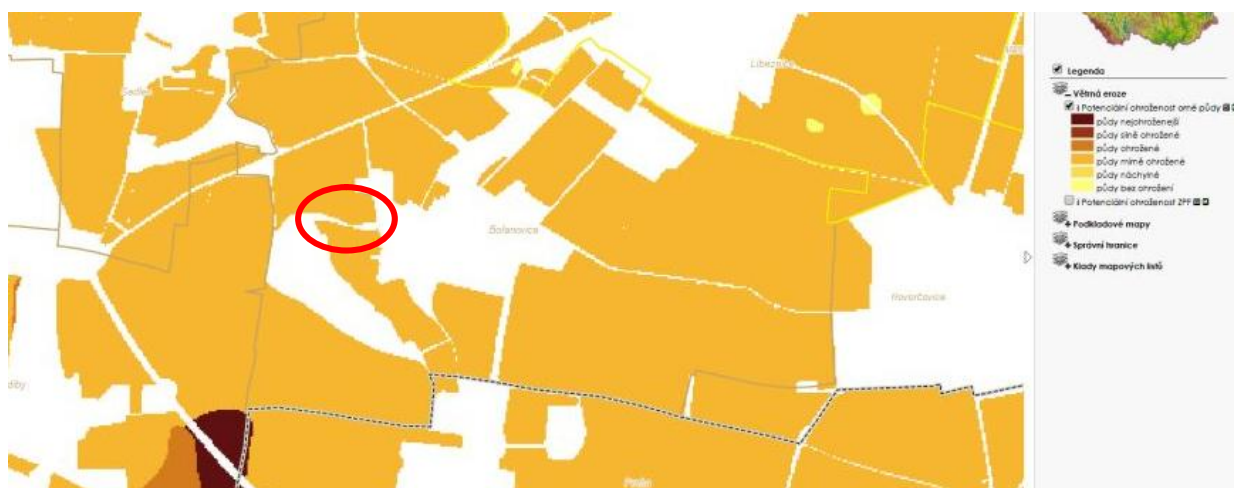
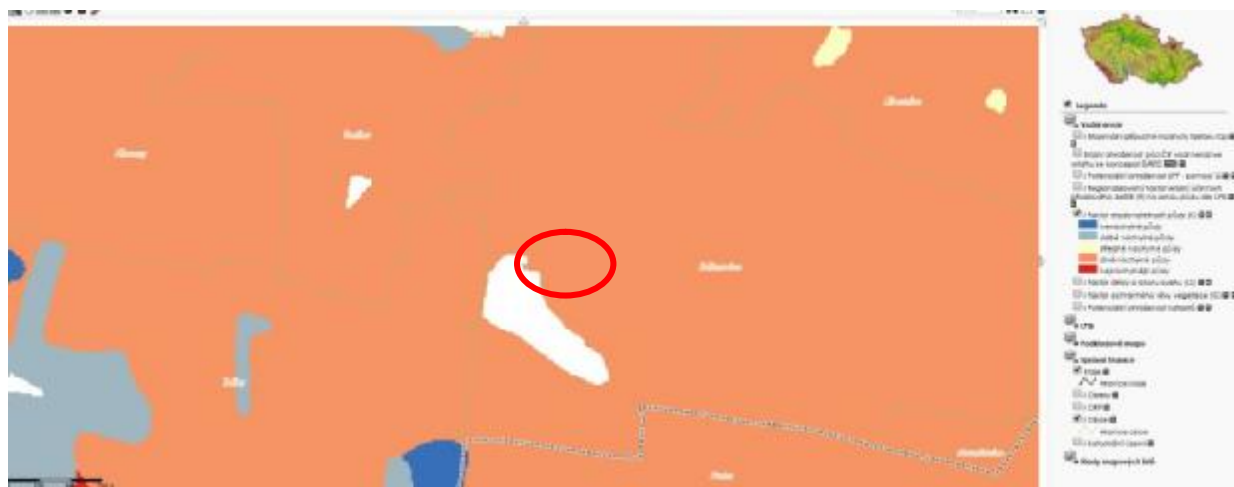
Půdy v tomto území jsou silně ohroženy vodní i větrnou erozí :

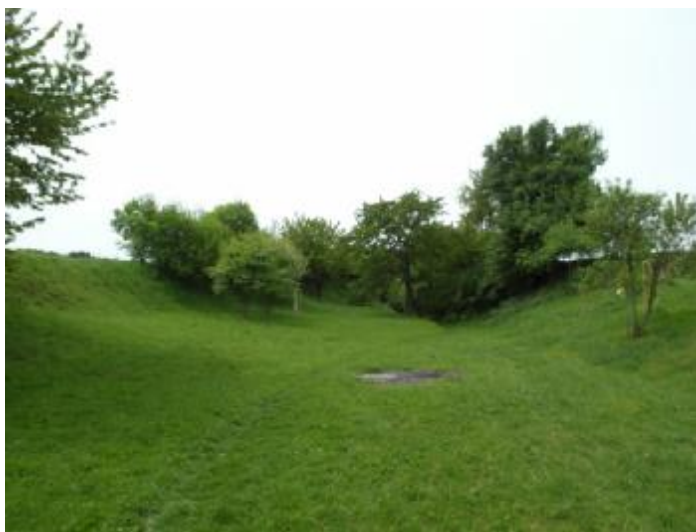
Části mírnějších osluněných svahů jsou porostlé cenným bylinným patrem (*Fragaria* apod.), problematická je však invazní kustovnice, jež zde zůstala po původní skládce a jež se nedaří ani pravidelnou sečí zlikvidovat. Tento porost – viz situace, tak bude nezbytné odstranit nejen mechanicky, ale též chemicky a založit zde přírodní bylinotravní společenstvo.

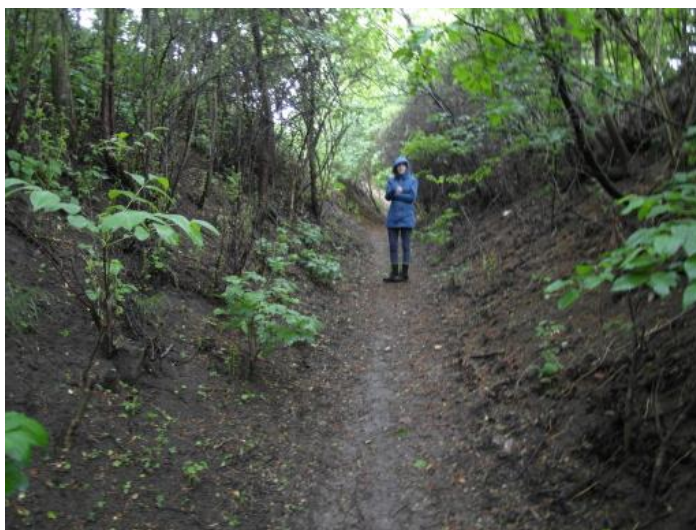
Navazující partie ve směru k Bořanovickému háji je tvořena úzkou hluboce zahloubenou cestou oboustranně lemovanou prudkými svahy. Tyto jsou zarostlé nálety a kořenovými výmladky původních ovocnanů, prostor je tak problematicky přístupný, v mnoha partiích keřové patro odumírá a velmi problematická je zde půdní eroze destabilizovaných svahů.

Zachovány a ošetřeny tak budou pouze cennější solitery, jejichž kořenový systém stabilizuje svahy, náletový odumírající porost znepřístupňující lokalitu bude alespoň v části podél cesty redukován – rozsah viz tabulka dendrometrických hodnot, tak aby se zvýšila průchodnost místa, odstraněny budou odumřelé partie porostu a tento bude nahrazen travním nebo keřovým krytem s vyšší druhovou diverzitou.

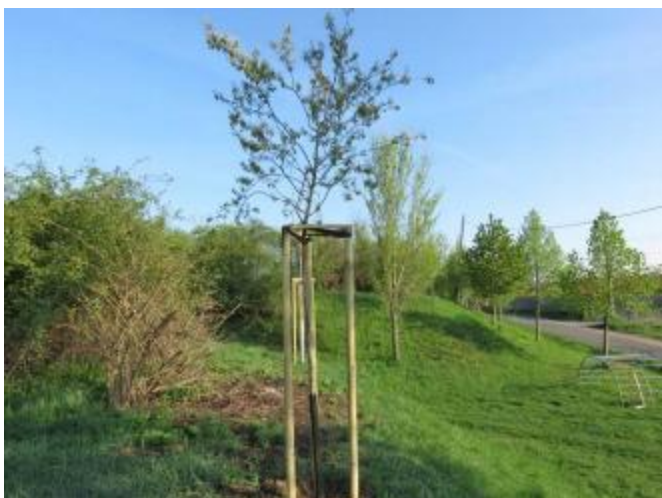
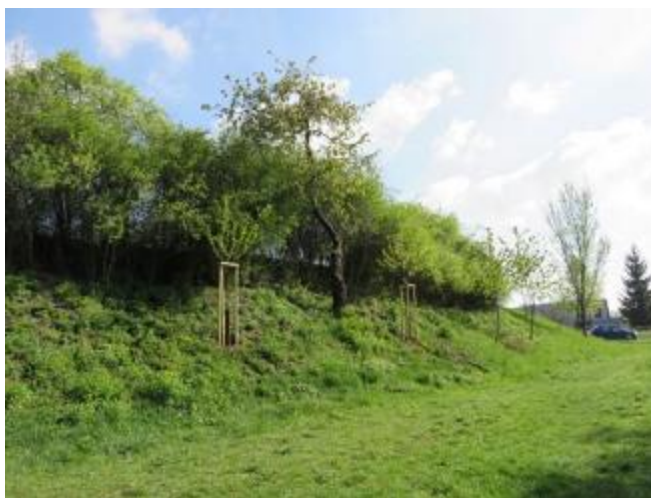
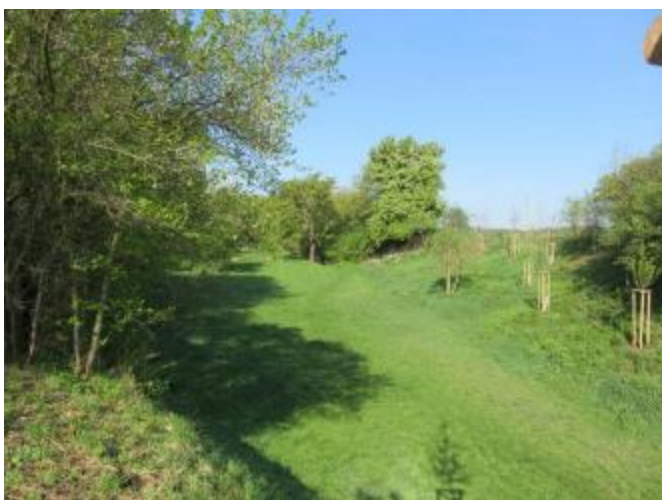
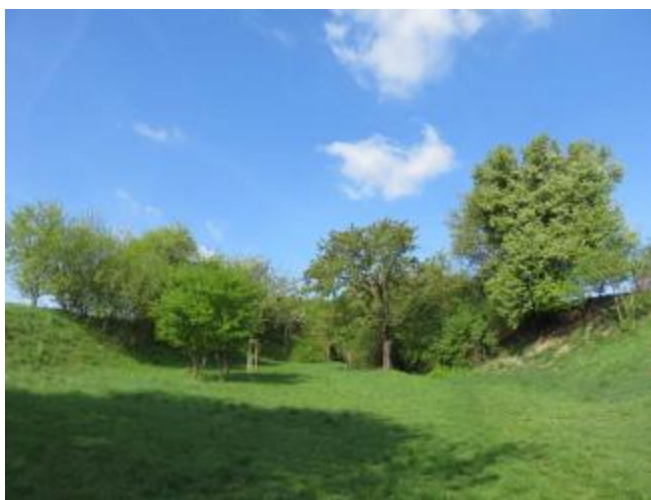
Stávající udržovaný vstupní prostor – arboretum zřízené obcí

Vstupní část od obce byla dlouhodobě využívána jako skládka bioodpadů a komunálního odpadu, v současné době je tento prostor svépomocí vyčištěn, pravidelně udržován sečí a využíván ke konání kulturních aktivit obce. Občané v čele s panem starostou zde vysázeli stromy velmi pestrých taxonů a vytvořili tak malé arboretum, v navazujících partiích, jež jsou přírodní, pak bude pracováno výhradně s dřevinami domácími, původními.

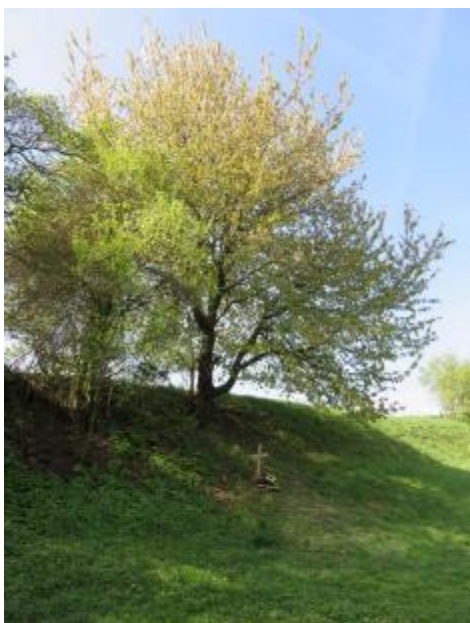
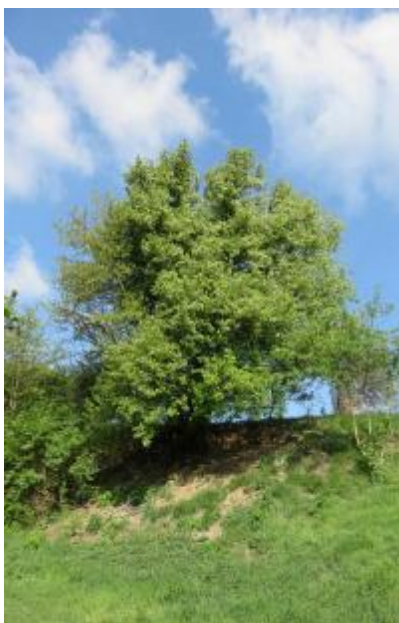
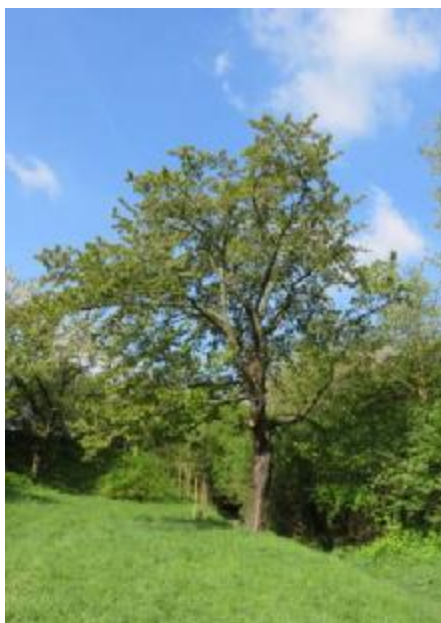
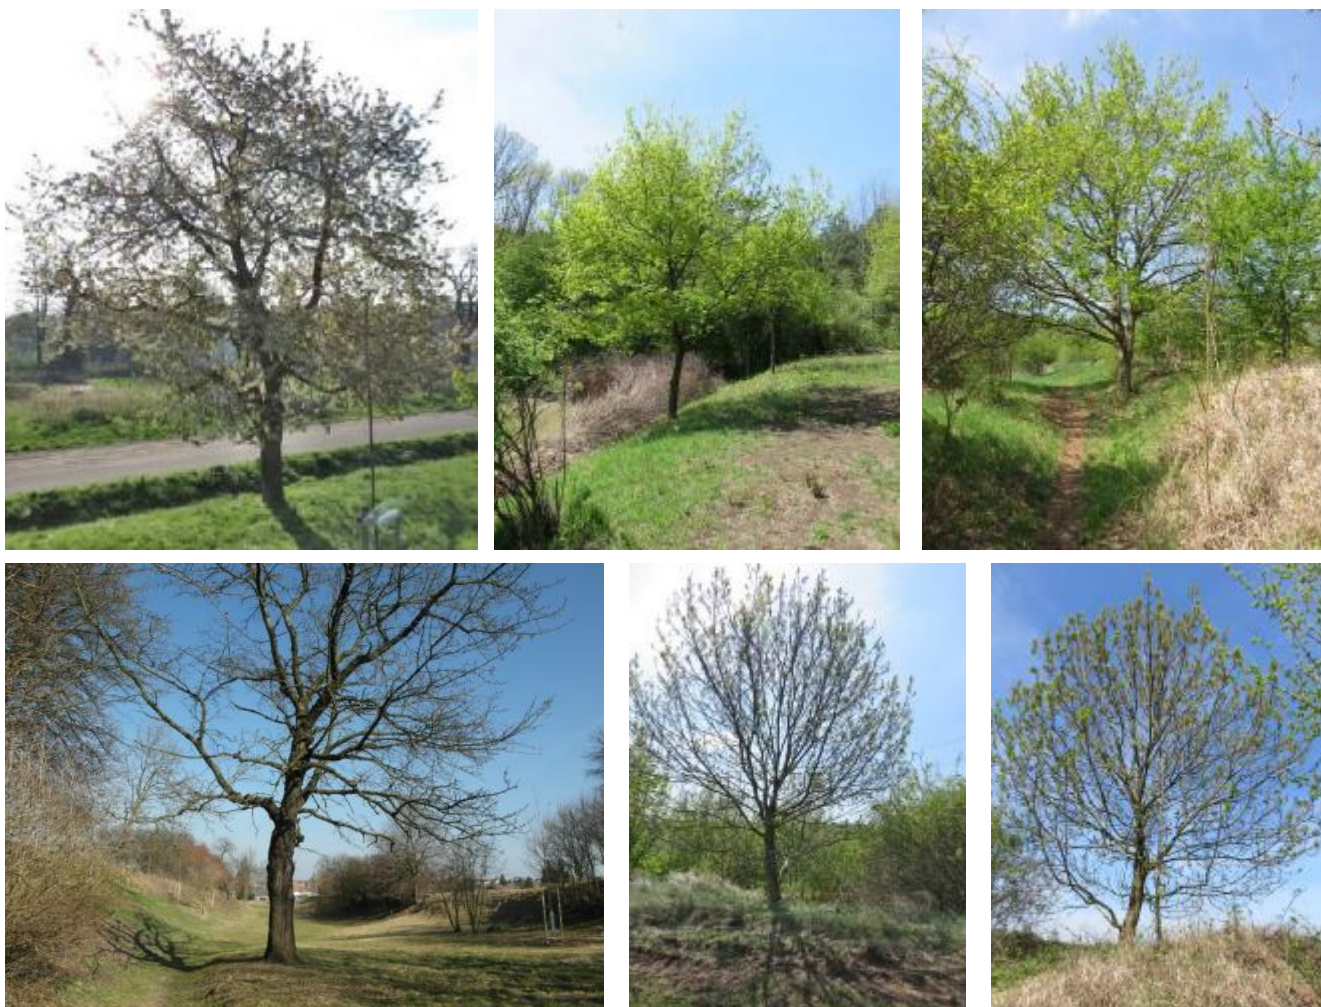
Soliterní ovocné i domácí přírodní dřeviny k zachování a stabilizaci

Stávající porost bude stabilizován – dle tabulky dendrometrických hodnot. Dominantní cenné solitery budou ošetřeny arboristickým řezem a uvolněny z náletových porostů, čímž dojde k prodloužení jejich perspektivy na daném stanovišti. Náletový porost bude redukován na

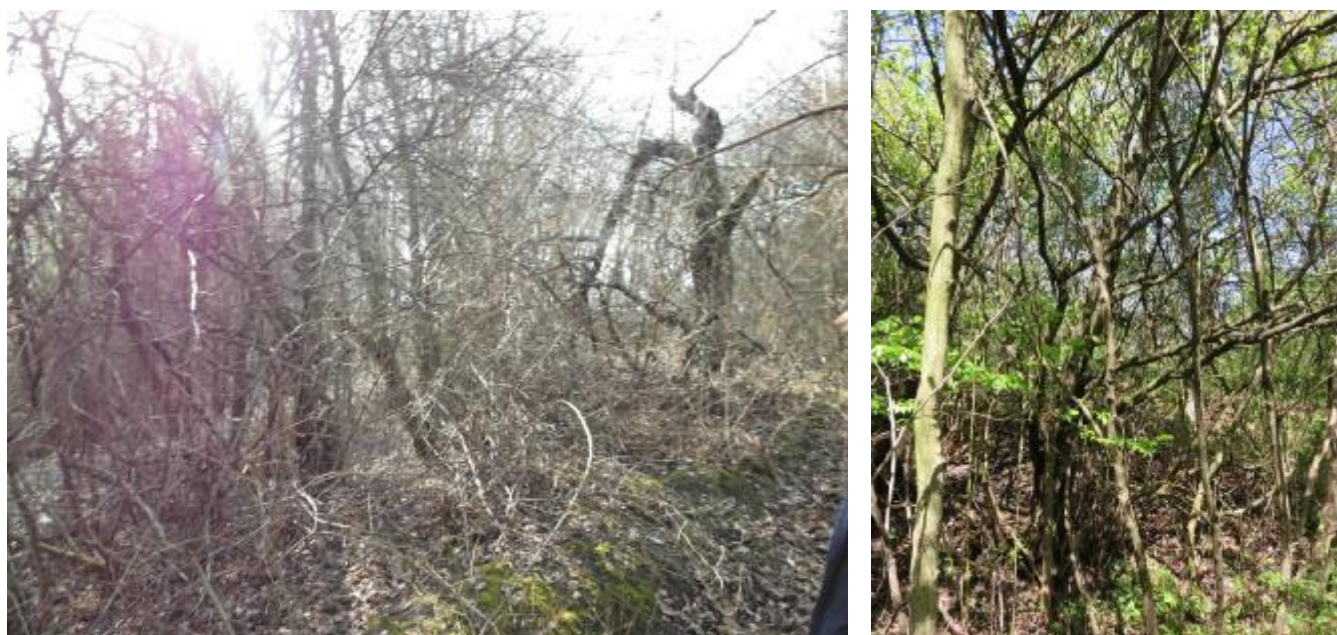
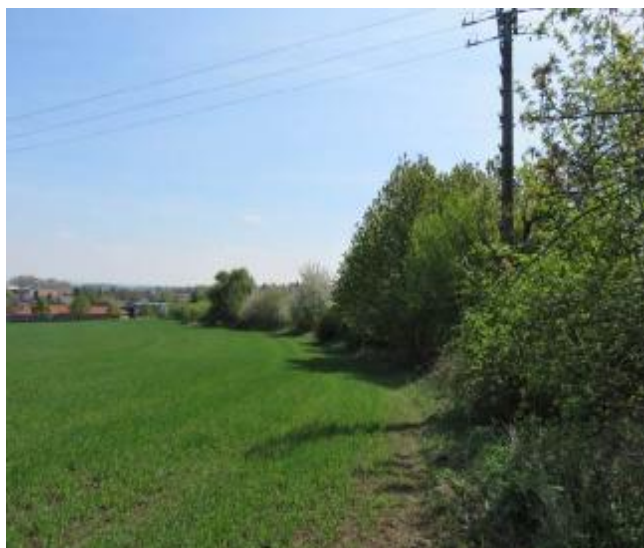
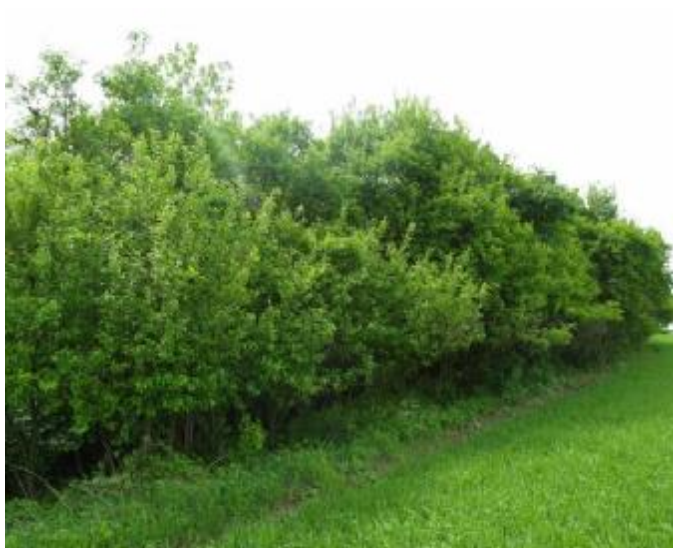
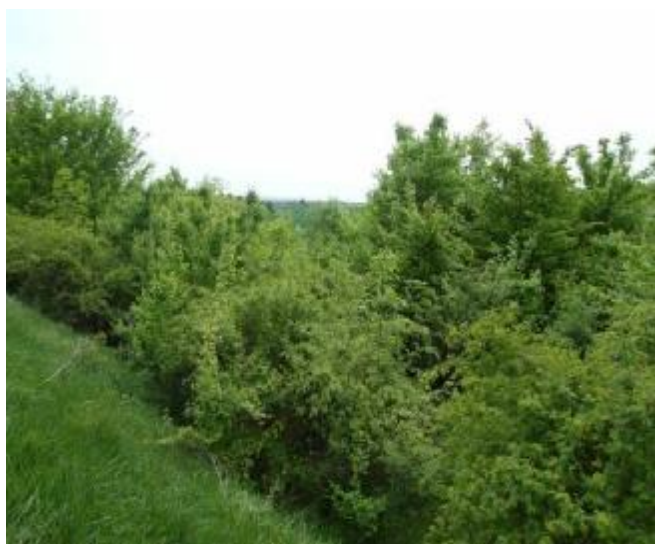
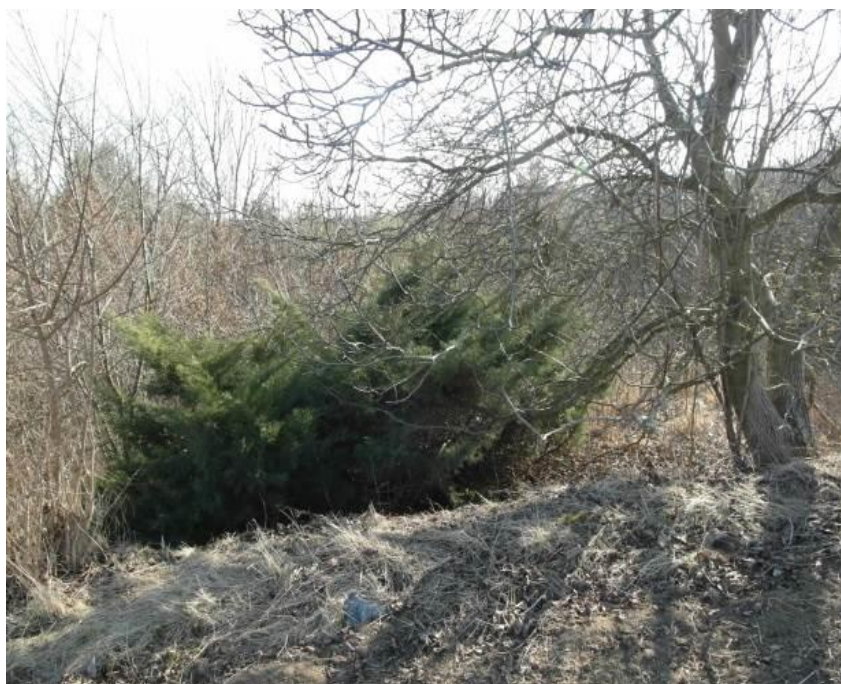
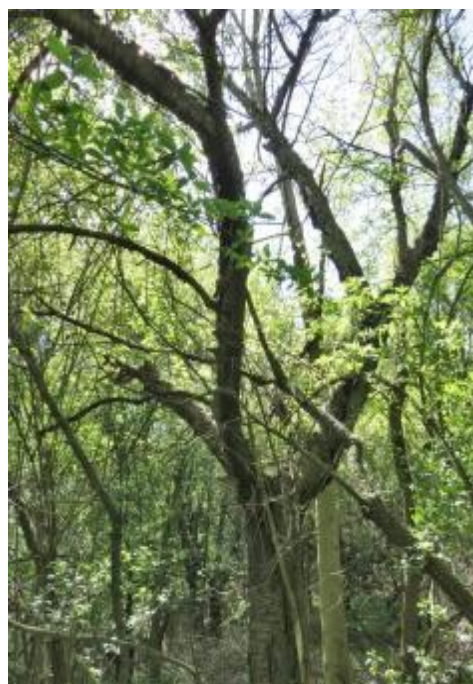
Neprostupné přehopustlé odumírající náletové porosty s vtroušenými nepůvodními dřevinami (juniperus, acer negundo) a fragmenty původních ovocných výsadeb k pěstebnímu zásahu

Podrostové náletové patro vzhledem k mimořádnému zastínění z velké části odumírající nebo odumřelé, k odstranění, rozvolnění a náhradě bylinným společenstvem nebo domácími keřovými skupinami

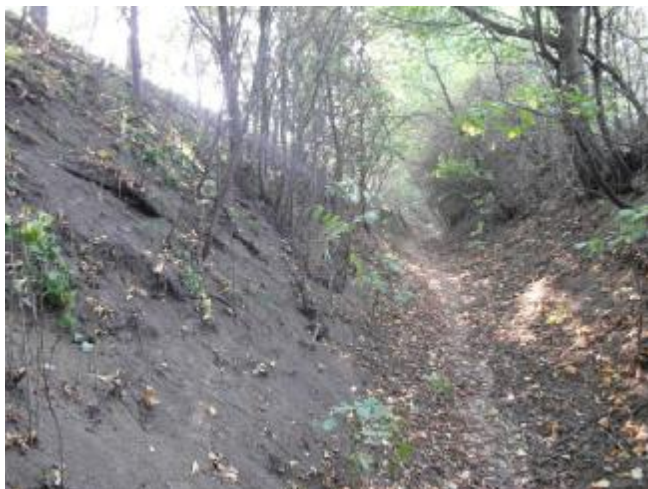
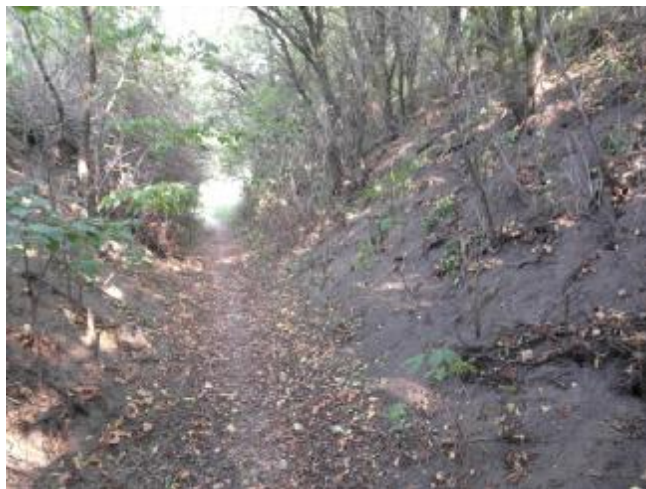
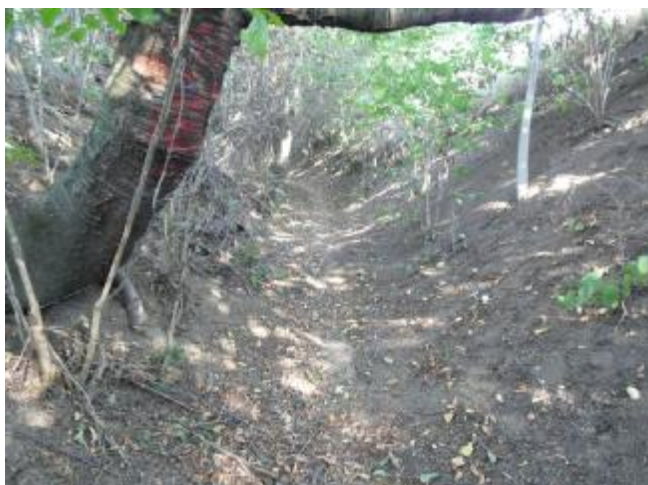
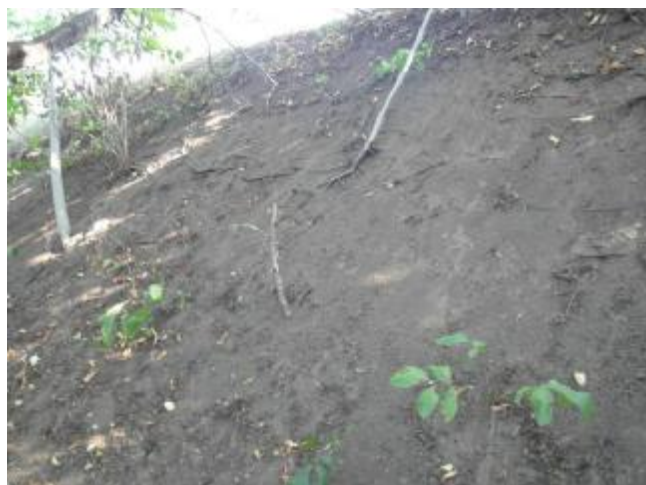
Destabilizované erodované centrální svahy bez jakéhokoliv bylinného krytu

Dle opakovaného vyjádření AOPK ale není žádoucí pro stabilizaci svahů využívat jakákoliv technická opatření (haťování, biodegradační eroze) ale pouze využívat biologické možnosti – především výsevem travního půdního krytu. Tomuto požadavku byla podřízena aktuální revize PD.

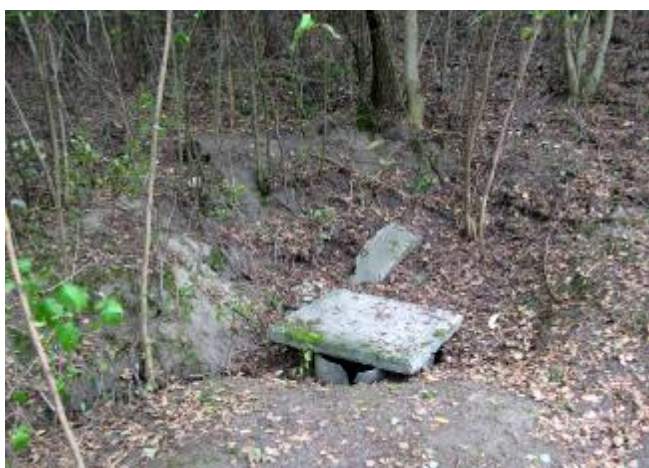
Současný stav přírodního pramene se studánkou po základním odstranění části náletů

V okraji lesnaté části se nacházejí pozůstatky původní „lesní studánky“, volně vytékajícího pramene, jediného trvalého zdroje povrchové vody v tomto území. V současnosti prostor zarostl nálety a vyvěrající voda ihned mizí v zemi bez jakéhokoliv povrchového odtoku. V rámci arboristických prací bude redukována invazní náletová zeleň a jako samostatná nezpůsobitelná část projektu bude obnovena i vlastní studánka.

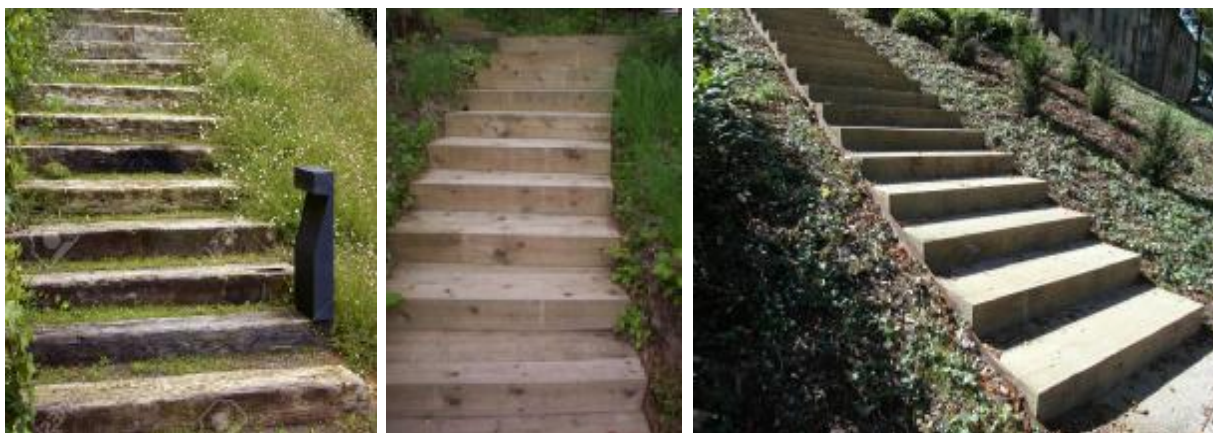
*Referenční dřevěné schodiště*

Schodnice budou realizovány z dubových (akátových) hranolů 200x30x20cm stabilizovanými v terénu dle technologie dodavatele.

Celkový počet schodnic – 9ks. Rozmístění jednotlivých schodnic bude přizpůsobeno sklonu terénu, schodnice budou po odkopávce stávajícího drnu kladeny do štěrkového podsypu a v terénu stabilizovány prostřednictvím železných tyčovin, případně boční ocelové pásnice – viz Situace Detail.

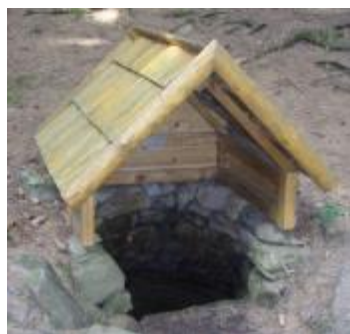
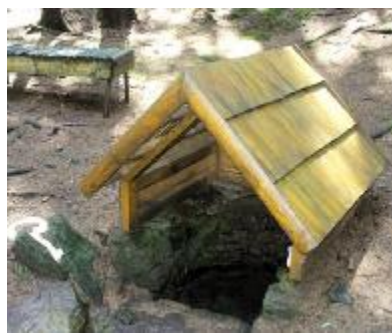
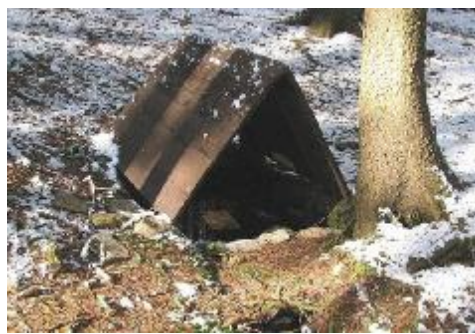
Schématické znázornění obnovy studánky.

Studánky a prameny jsou nejčastěji napájeny mělkou podpovrchovou vodou. Jen vzácněji se vyskytují prameny artézské vody pocházející z větších hloubek

Vydatnost pramene může během roku značně kolísat. Kolísání vydatnosti v průběhu ročních období nebo dokonce po silných deštích svědčí o tom, že voda je sbírána mělce pod povrchem a kvalita vody bude značně nestálá. Každý pramen, každá studánka má své zvláštní podmínky, takže jednotný návod na vybudování studánky ani není možný.
